SIKA AT WORK

CRF - CLUBE DE REGATAS FLAMENGO, BRASIL

CRF – CLUBE DE REGATAS FLAMENGO, BRASIL

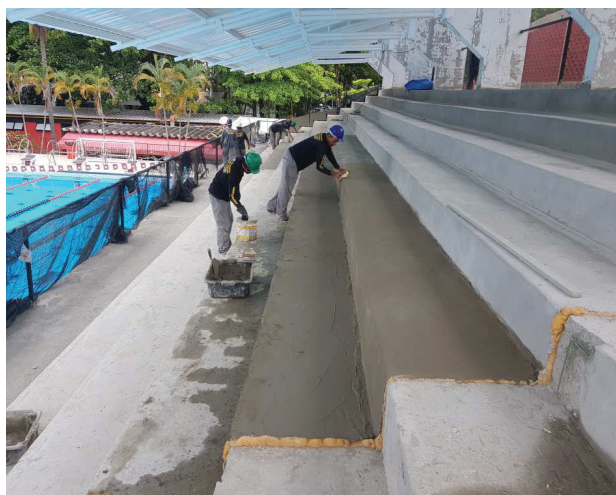
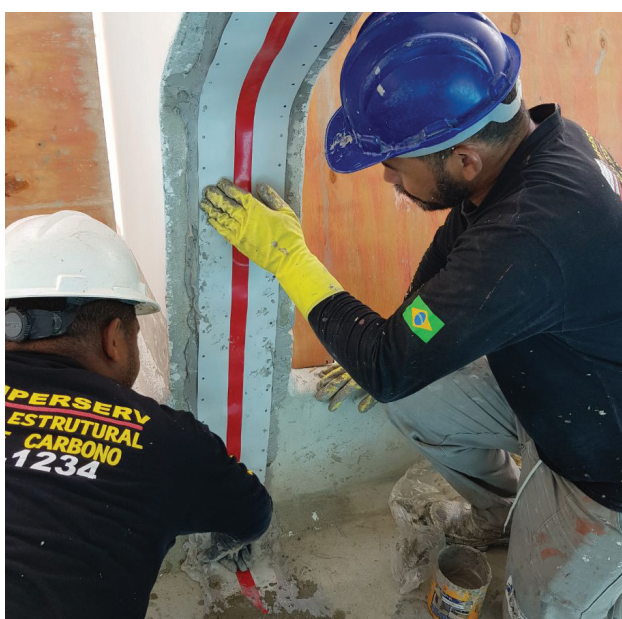
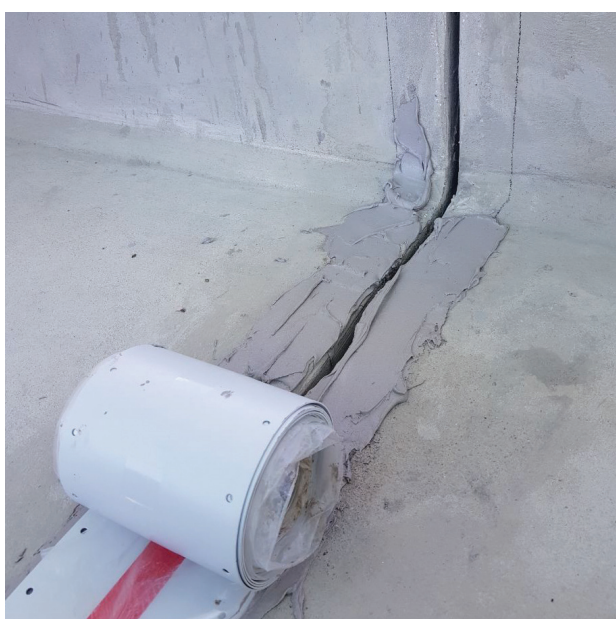
As arquibancadas do Parque Náutico da Sede da Gávea encontrava-se completamente deteriorada pelo tempo e uso; além de maresia e intempéries. Tivemos como desafio, recuperá-la estruturalmente, revesti-la e protegê-la contra as ações do tempo. O cliente exigia as melhores tecnologias com o melhor custo-benefício possível.

A Sika recomendou as soluções Sikaflex®-108 Armatec, Sika MonoTop®-622 BR, Sikadur®-32 Gel, Sikagrout® Tix e Sikadur®-31 para uma área de 240m² de recuperação de toda as estruturas de armaduras e regularização dos assentos e costadas da arquibancada. Encontramos a solução nos produtos Sikadur® Combiflex® SG 10M 150 e Sikaflex® PRO 3 para a recuperação de 28 metros lineares todas as juntas de dilatação das arquibancadas, essa tecnologia permite facilidade e rapidez na aplicação, tem como benefício durabilidade e resistência. Como acabamento da solução, fornecemos o sistema Sikafloor®-326 BR, Sikafloor®-161 e Sikafloor®-359 N para aplicar em 700m² em toda a arquibancada com proteção U.V. Esse Sistema tem como principal benefício a longevidade das características iniciais.
