# SIKA AT WORK

CRF – CLUBE DE REGATAS  
FLAMENGO, BRASIL

# CRF – CLUBE DE REGATAS FLAMENGO, BRASIL

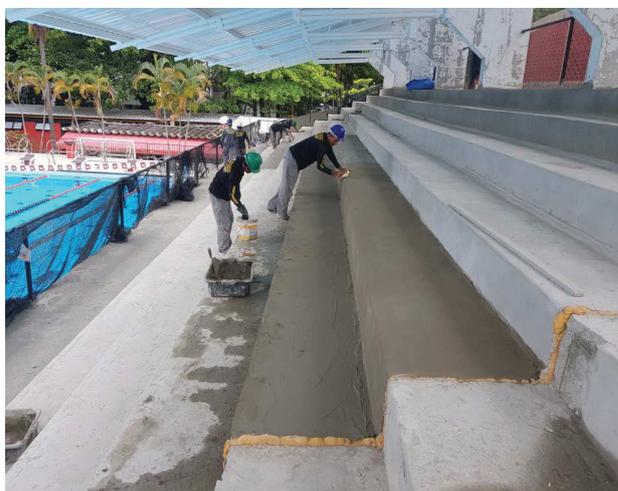
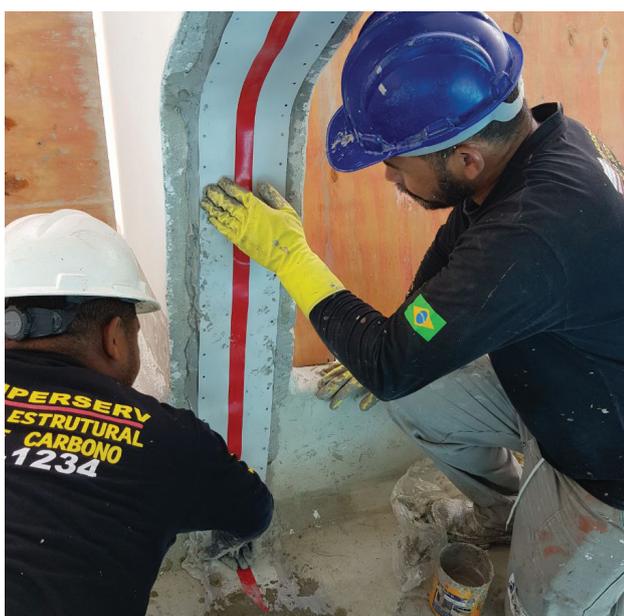
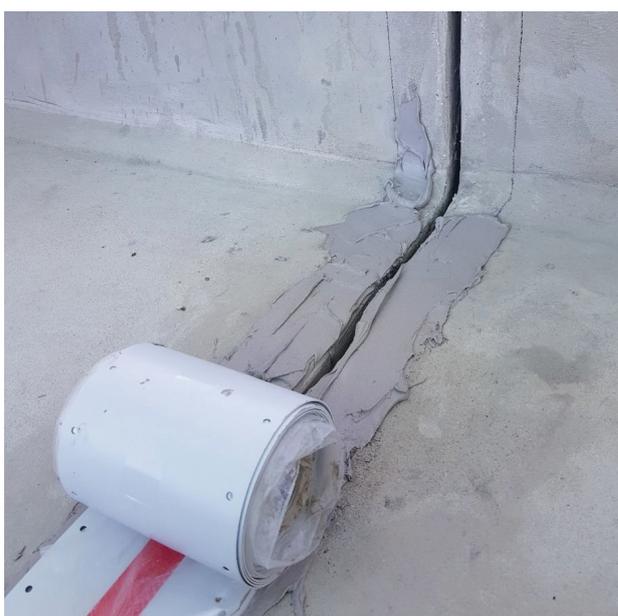
As arquibancadas do Parque Náutico da Sede da Gávea encontrava-se completamente deteriorada pelo tempo e uso; além de maresia e intempéries. Tivemos como desafio, recuperá-la estruturalmente, revesti-la e protegê-la contra as ações do tempo. O cliente exigia as melhores tecnologias com o melhor custo-benefício possível.

A Sika recomendou as soluções Sikaflex®-108 Armatec, Sika MonoTop®-622 BR, Sikadur®-32 Gel, Sikagrout® Tix e Sikadur®-31 para uma área de 240m<sup>2</sup> de recuperação de toda as estruturas de armaduras e regularização dos assentos e costadas da arquibancada. Encontramos a solução nos produtos Sikadur® Combiflex® SG 10M 150 e Sikaflex® PRO 3 para a recuperação de 28 metros lineares todas as juntas de dilatação das arquibancadas, essa tecnologia permite facilidade e rapidez na aplicação, tem como benefício durabilidade e resistência. Como acabamento da solução, fornecemos o sistema Sikafloor®-326 BR, Sikafloor®-161 e Sikafloor®-359 N para aplicar em 700m<sup>2</sup> em toda a arquibancada com proteção U.V. Esse Sistema tem como principal benefício a longevidade das características iniciais.
