SIKA AT WORK
NESTLÉ
CAÇAPAVA, BRASIL

CAÇAPAVA, BRASIL

DESCRIÇÃO DO PROJETO

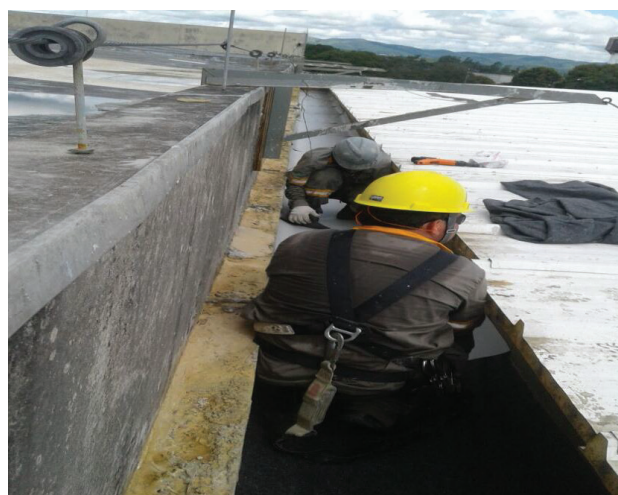
Tratamento com manta de PVC.

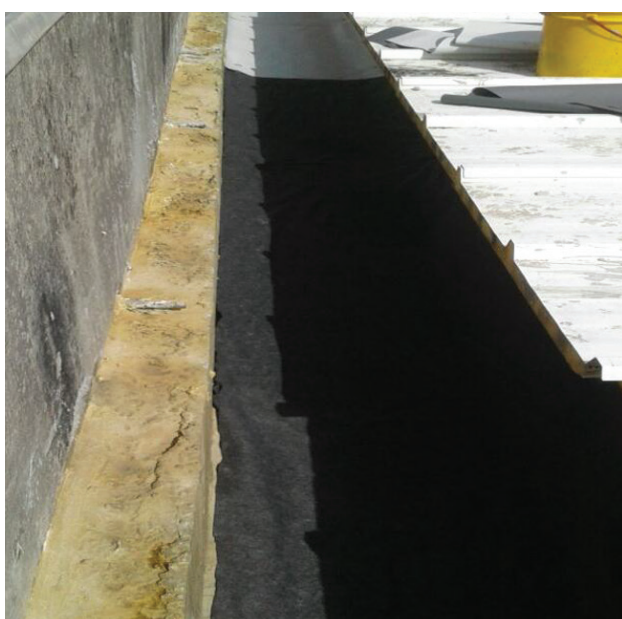
Tratamento com manta de PVC.

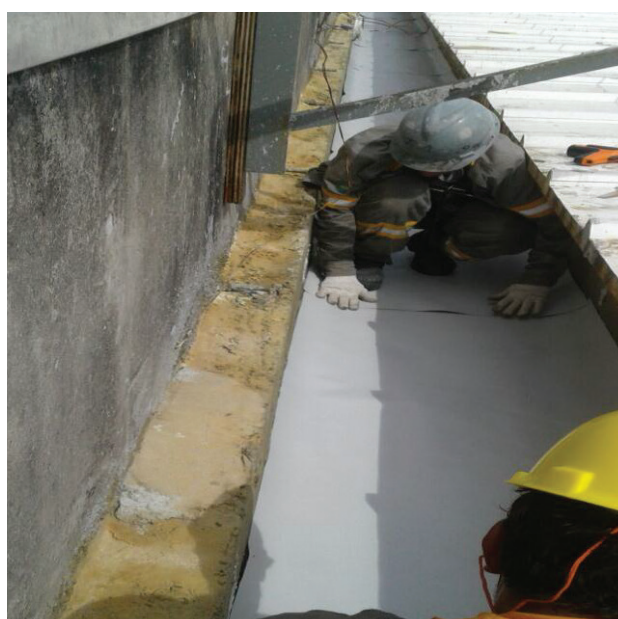
Tratamento com manta de PVC.

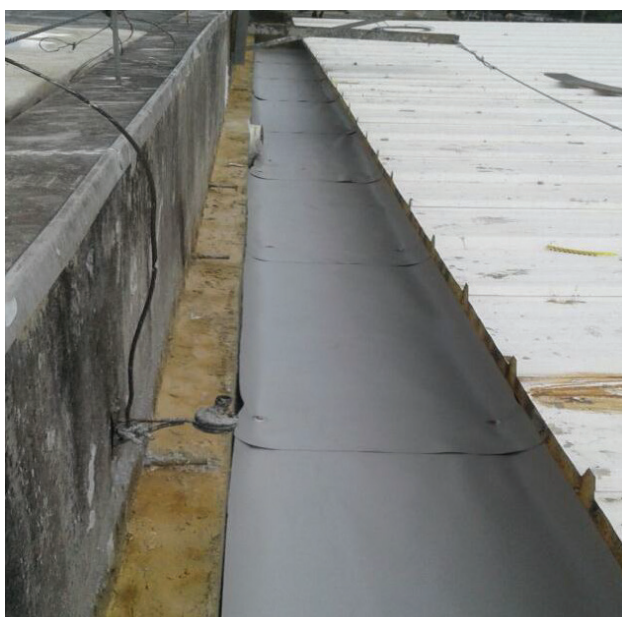
Tratamento com manta de PVC.

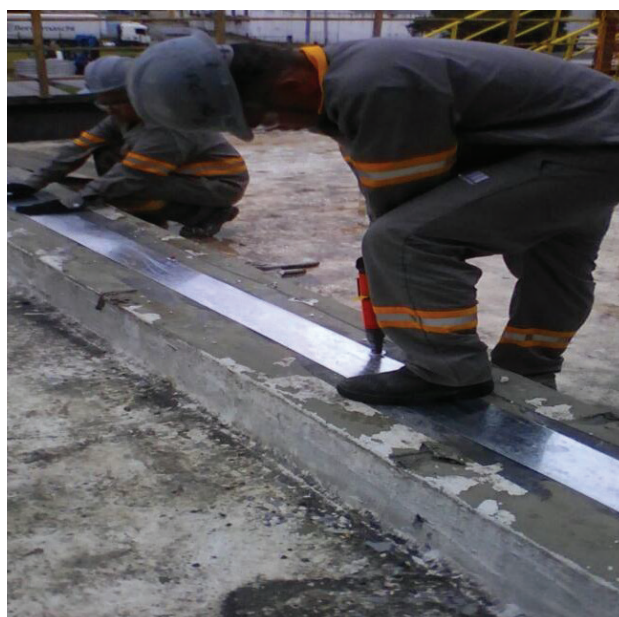
Tratamento com manta de PVC.

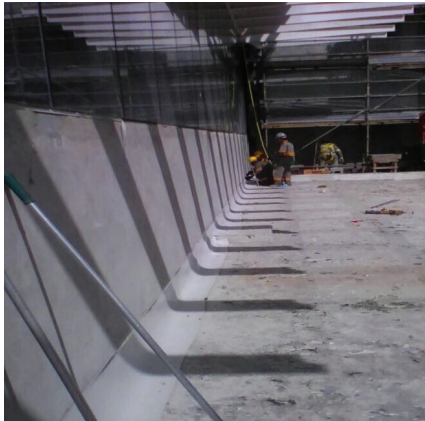
Tratamento com manta de PVC.

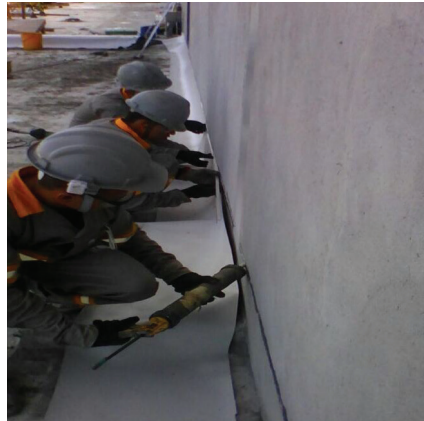
Tratamento com manta de PVC.

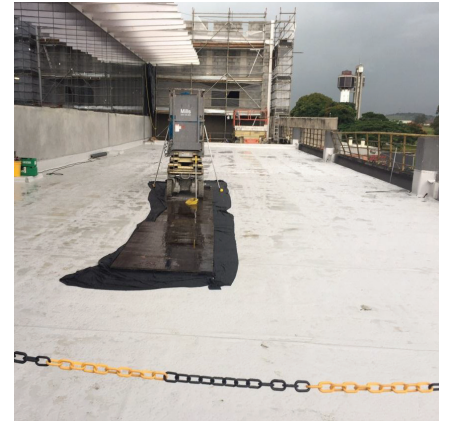
Tratamento com manta de PVC.
