SIKA AT WORK

BUNGE, BRASIL

DESCRIÇÃO DO PROJETO

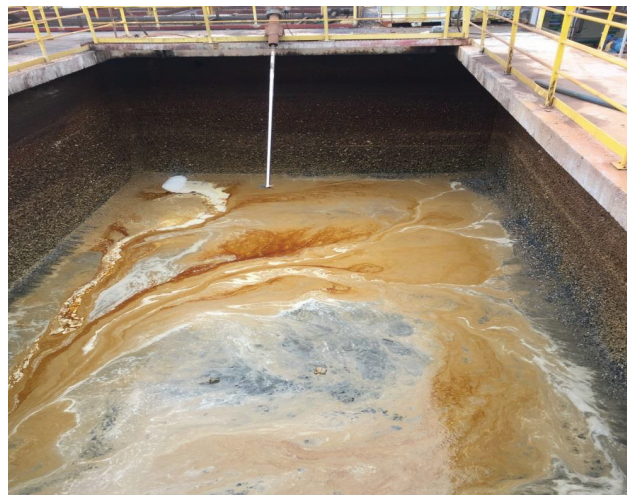
Trata-se de uma ETE do processo de fabricação e refino de óleo de soja. Constatou-se que não existia sistema de impermeabilização nas superfícies o que por consequência provocou a degradação do concreto por ataque químico e temperatura, apresentando as anomalias de lixiviação, corrosão de armaduras e percolação de líquidos. Contudo optou-se por recompor e proteger a superfície com aplicação de sistema de impermeabilização, com o objetivo de sanar os problemas citados na avaliação.

Detalhe da superfície do tanque ante da aplicação do sistema.

O material aplicado na superfície foi a Sika® Armatec-108. (inibidor de corrosão), Sika® Ferrogard®-903. (inibidor de corrosão misto), Sika® Monotop®-622 BR. (argamassa de reparo), Sikagard®-720 Epocem. (barreira temporária ao vapor) e SikaCor® VEL. (sistema laminado com barreira química).

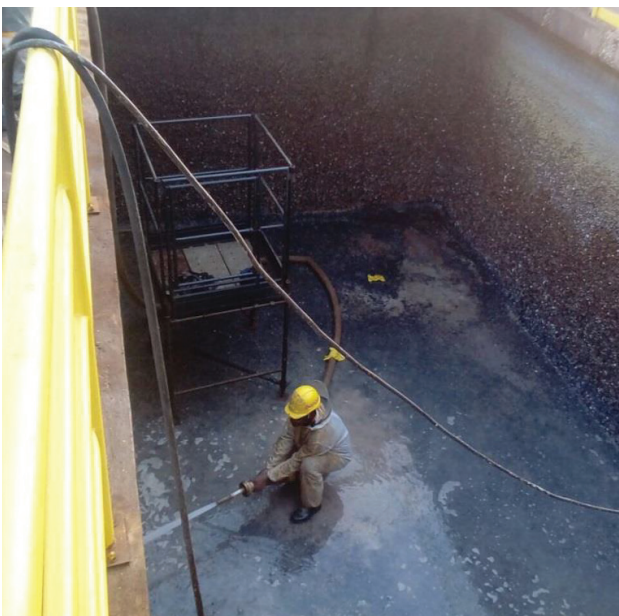
Preparação de superfície com hidrojateamento e descontaminação.

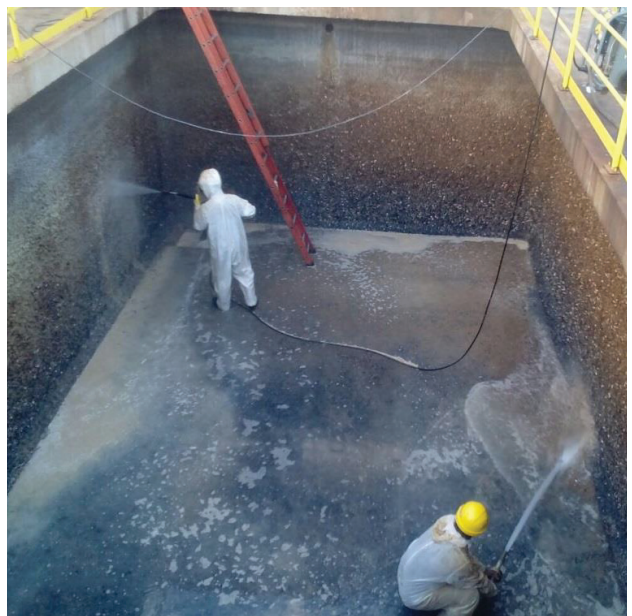
Preparação de superfície com hidrojateamento e descontaminação.

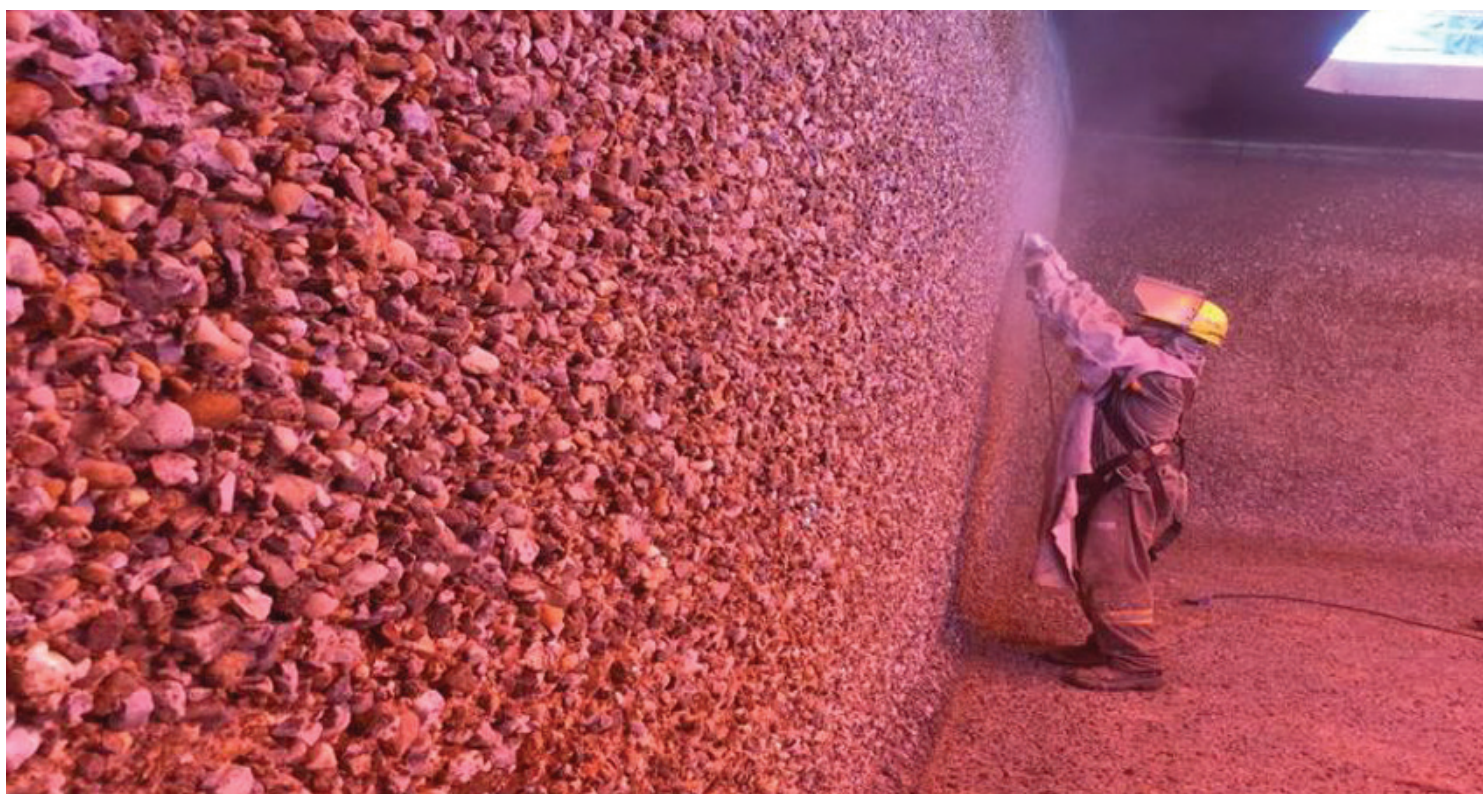
Lixamento para promover ancoragem na superfície.

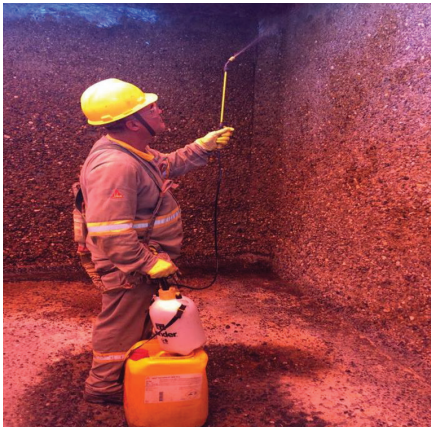
Aplicação de inibidor de corrosão misto..

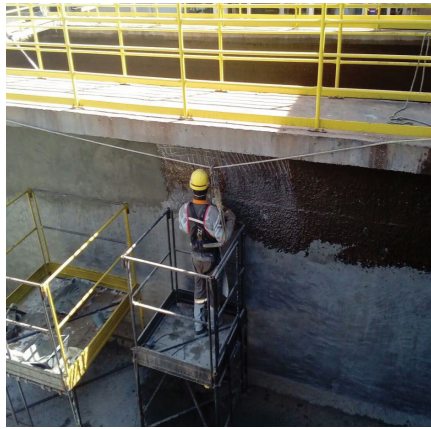
Aplicação de argamassa de polimérica para reparos em estruturas de concreto.

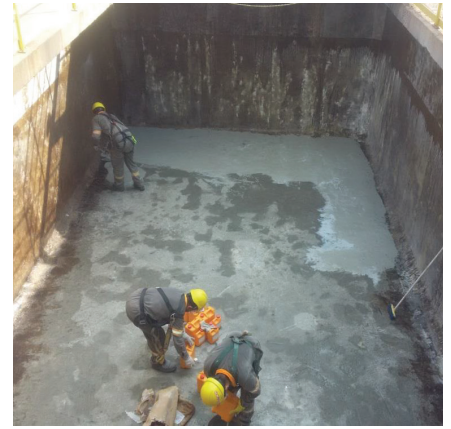
Aplicação de barreira temporária ao vapor.
